Situação : Preenchimento de juntas de dilatação entre pré-moldados e impermeabilização das vedações laterais do galpão para armazenagem de alimentos

Obra : Estoque Cristal Alimentos

Localização : Arroz Cristal - Rod. BR-153 - Jardim Cristal Aparecida de Goiânia - GO

Data : Janeiro/2013

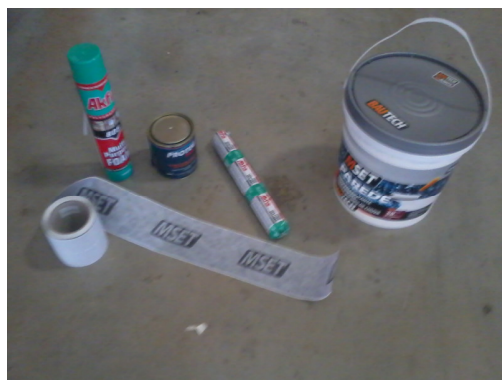
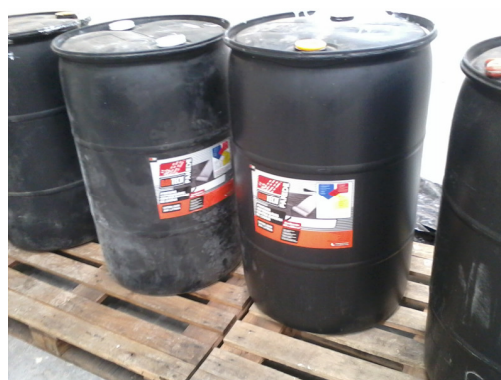
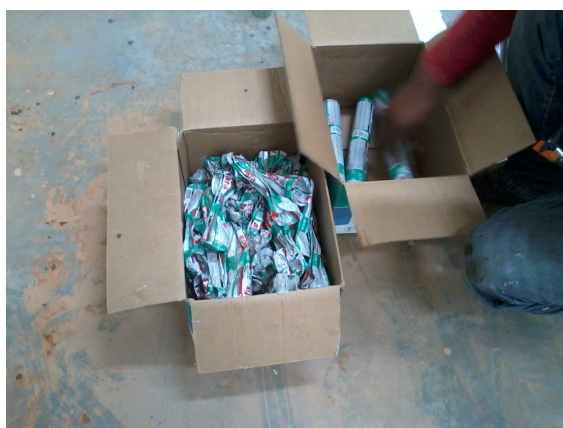
MATERIAIS UTILIZADOS PARA PROTEÇÃO DO GALPÃO:

Produtos Utilizados : Selante a base de poliuretano Akfix P 625 , MSET Fita Trinca, Espuma PU Akfix Foam, PROTEGI Primer para mastique , Mset parede .

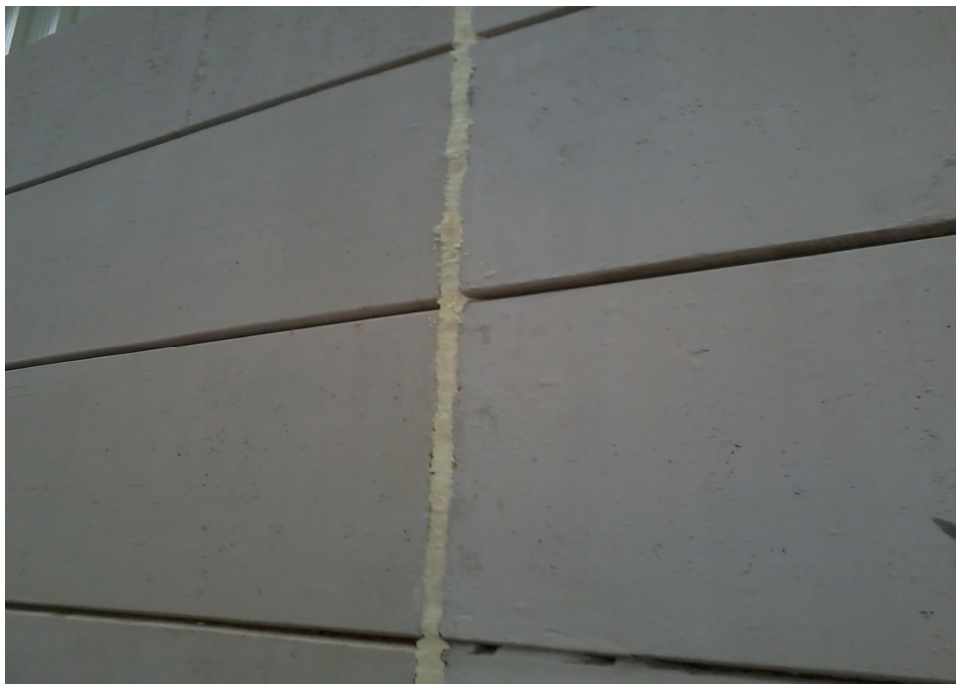
PREENCHIMENTO DAS JUNTAS VERTICAIS COM ESPUMA DE POLIURETANO EXPANDIDA

- 1) Preenchimento das juntas verticais entre os elementos pré-moldados com ESPUMA PU AKFIX FOAM

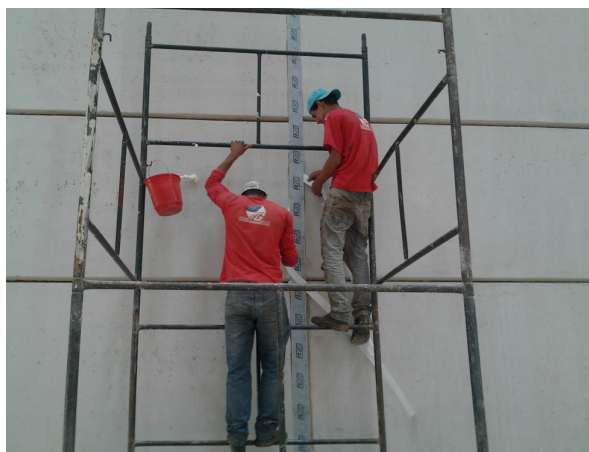
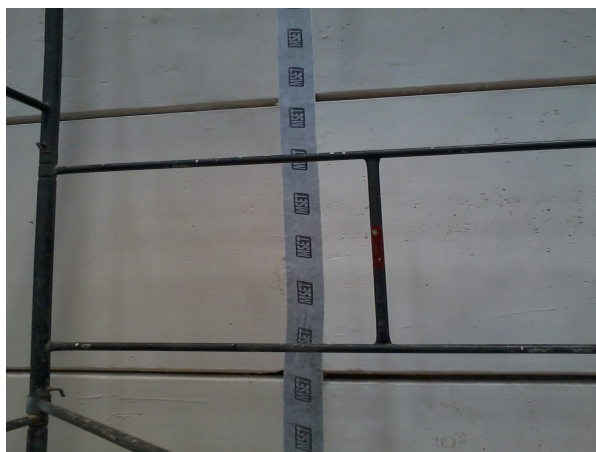
2) Aplicação de fita de vedação total **MSET FITA TRINCA** sobre primer de aderência

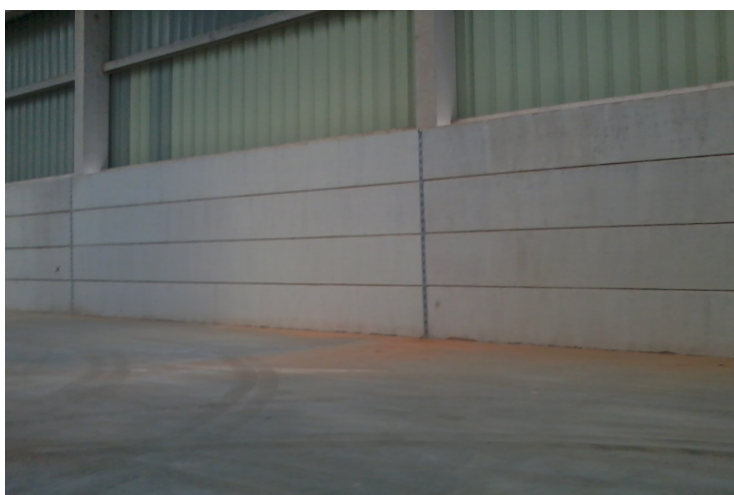
PREENCHIMENTO DAS JUNTAS DE DILATAÇÃO HORIZONTAIS

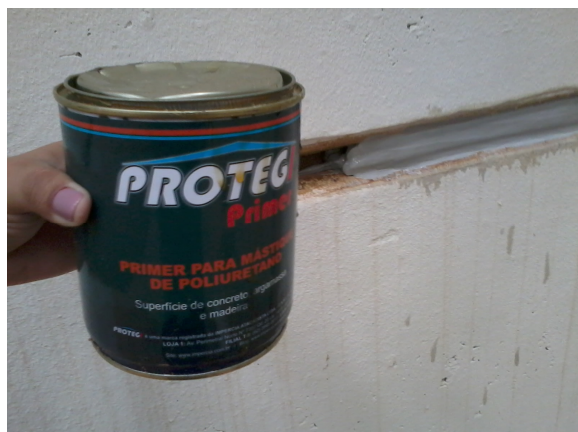
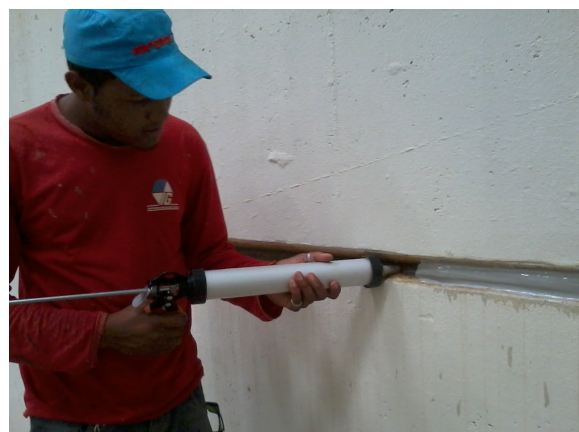
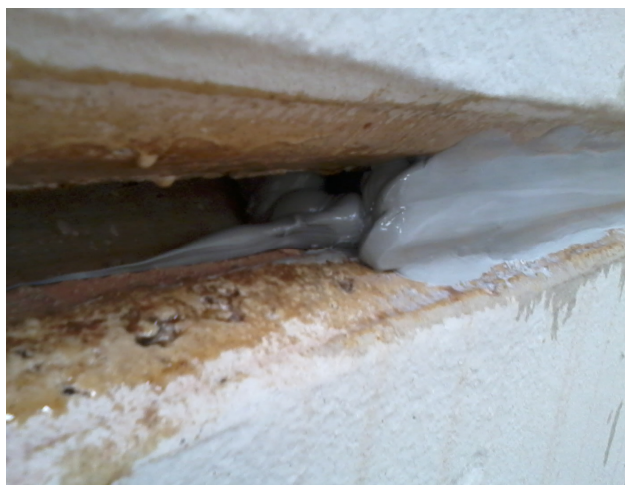
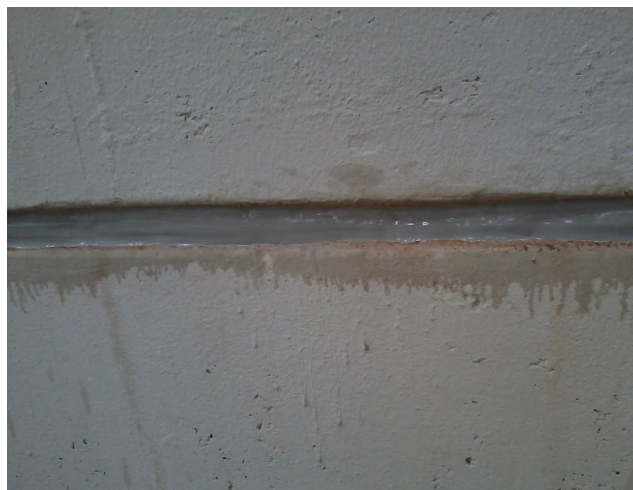
3) Aplicação de primer de aderência **PROTEGI PRIMER PARA MÁSTIQUE** e preenchimento com o selante de poliuretano **AKFIX P 625**.

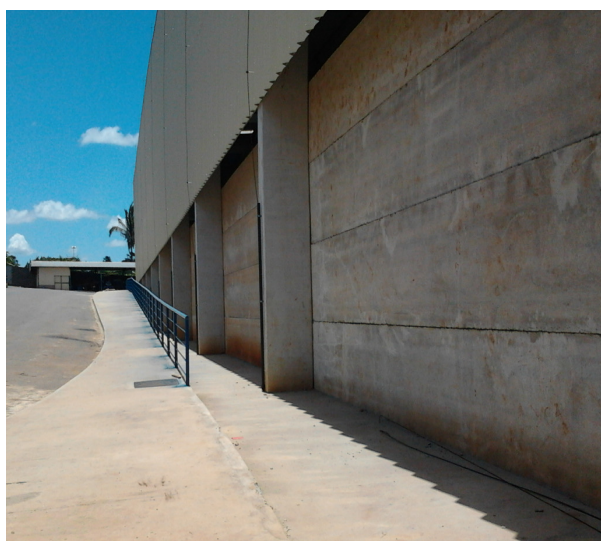
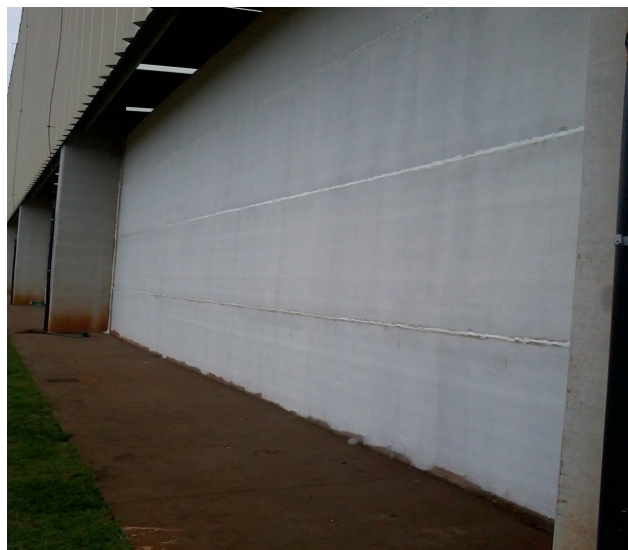
4) Procedimento executado também no lado externo, acrescentamos uma pintura impermeável contra batidas de chuva a base de resina acrílica super flexível e impermeável de cor branca, que previne manchas de umidade e bolor mantendo a superfície protegida além de reduzir também a temperatura interna por reflexão dos raios solares.
