Obra: Execução da impermeabilização da elevatória de esgoto

Materiais especificados: Cristalizante líquido Sofix CCC100 e Pintura epoxídica de proteção Vincipoxi 280

Introdução:

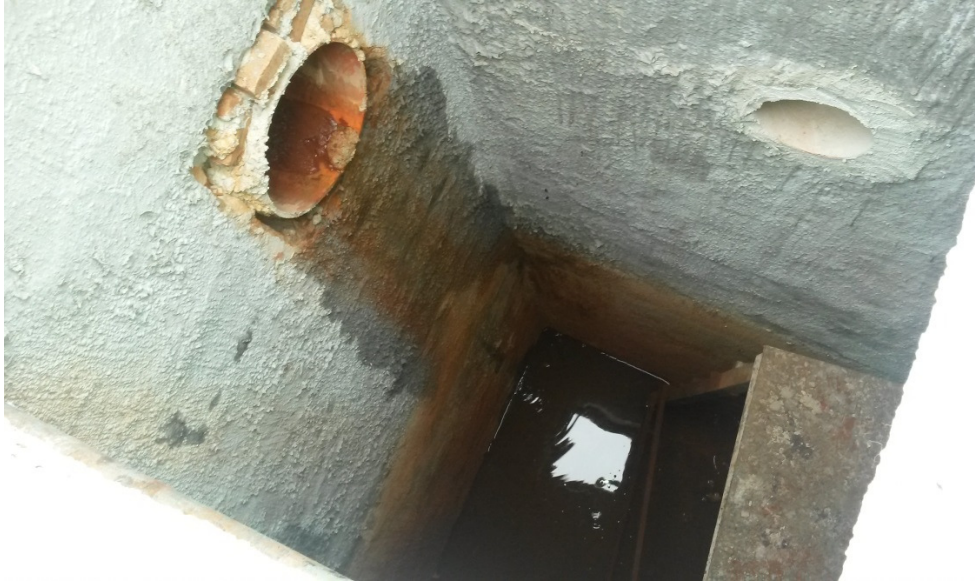
- 1) Aspecto da elevatória de esgoto na ocasião da primeira visita realizada no local

Esta obra precisou ser refeito todo o procedimento de impermeabilização anteriormente aplicado, havia sido executada com material cimentício a qual não atendeu às solicitações impostas pela natureza e pelo Ph tendendo a ácido dos efluentes ali depositados, fomos consultados e apresentamos nossa especificação técnica com os materiais e tecnologias para recuperação e proteção da elevatória de esgoto.

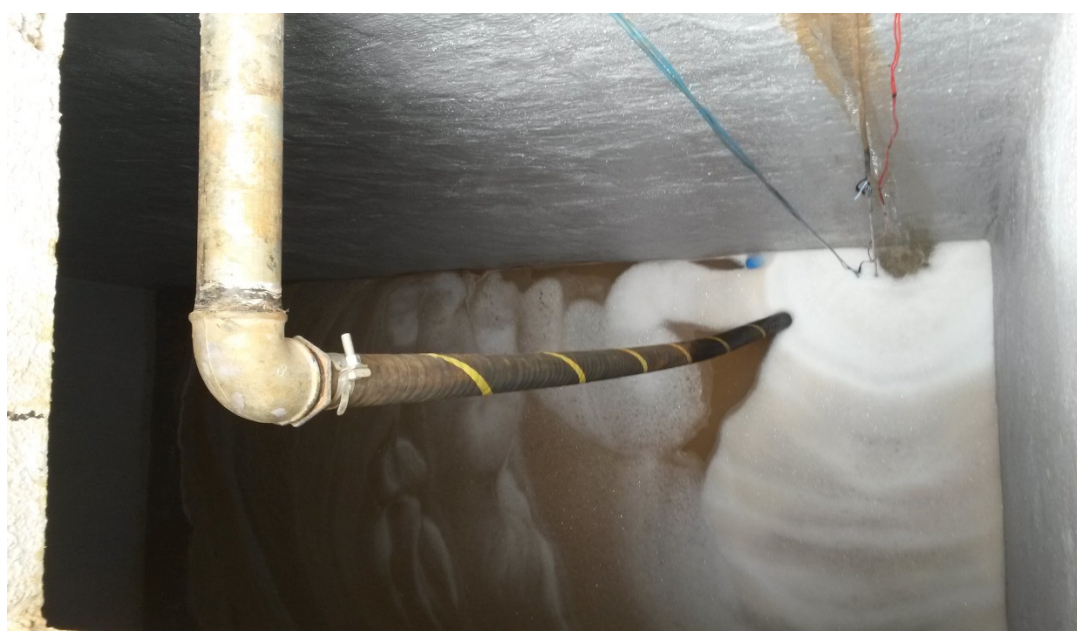
6) Elevatória em carga em pleno funcionamento
