OBRA: Pintura externa com MSET COAT impermeabilização com manta aluminizada Petrus All 36

DATA: Maio/2011.

LOCALIZAÇÃO: Condomínio do Edifício Neblina – Goiânia-GO.

ESPECIFICAÇÃO TÉCNICA: Impercia Atacadista LTDA.

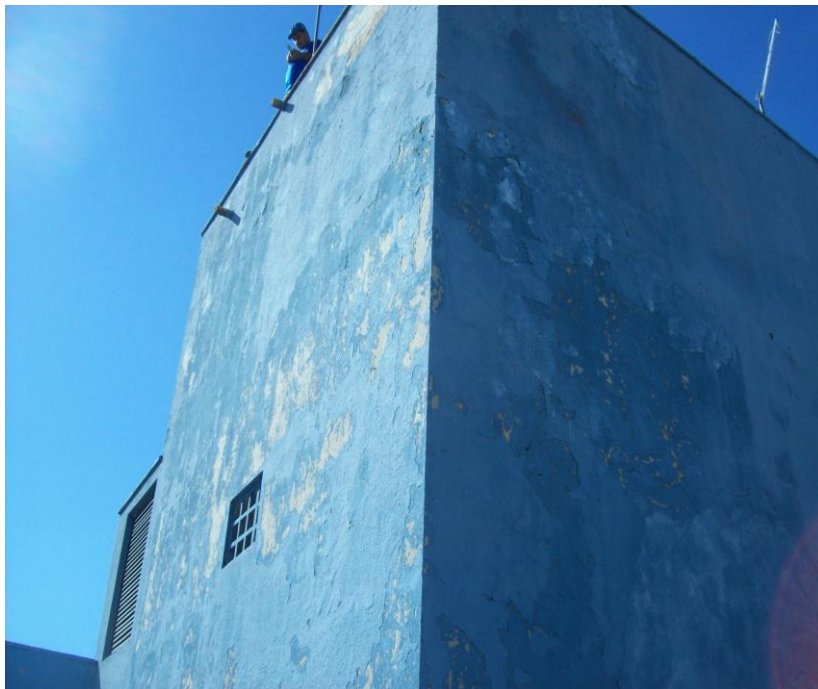
2) Fotos tiradas antes da remoção das partes que estavam desagregadas

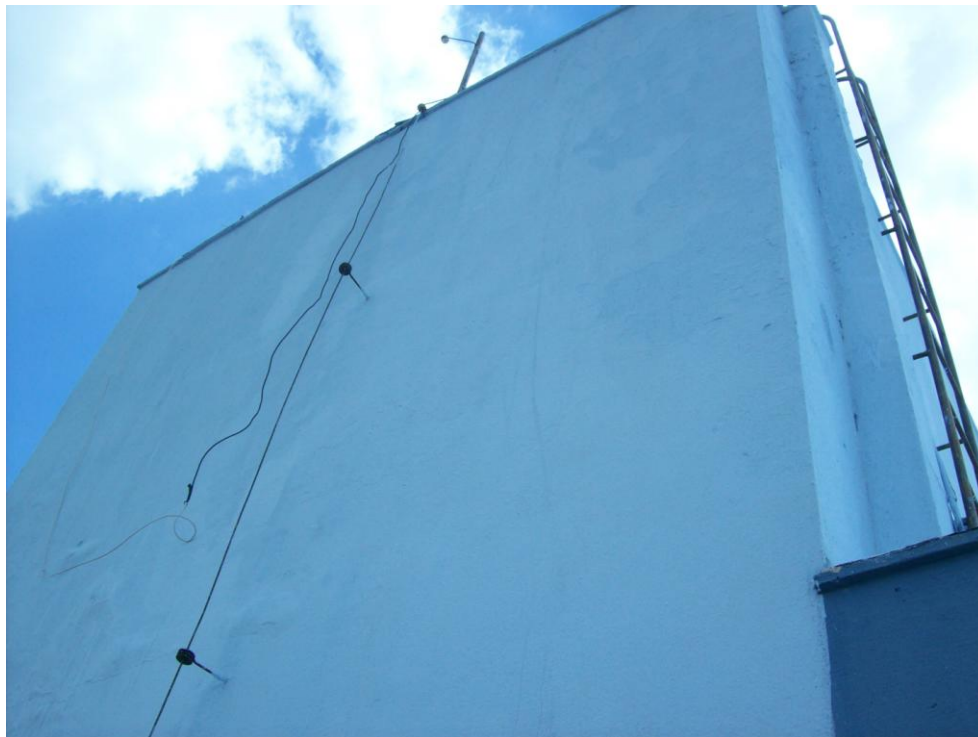
5) Face lateral do reservatório impermeabilizada com o MSET COAT
