Situação: Impermeabilização de Fachadas com MSET Parede

Obra: BRAVO ARMAZÉNS GERAIS E LOGÍSTICA

Localização: Setor das Indústrias - Aparecida de Goiânia - GO

Data: Outubro / 2011

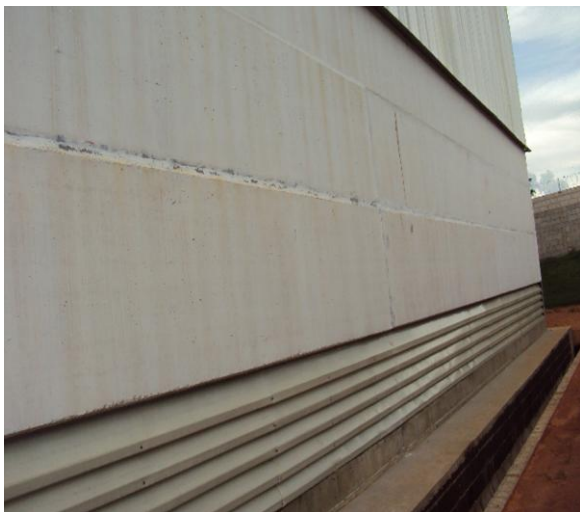
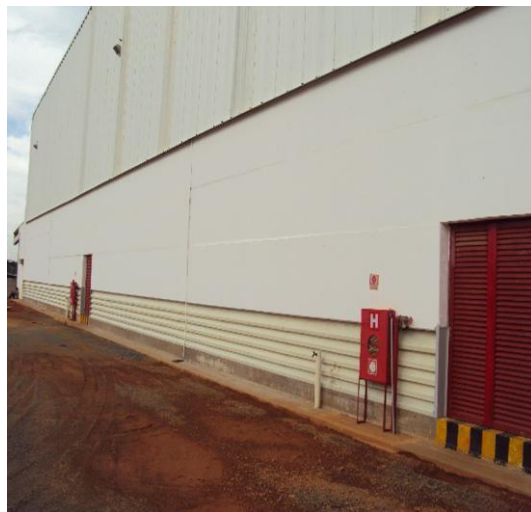
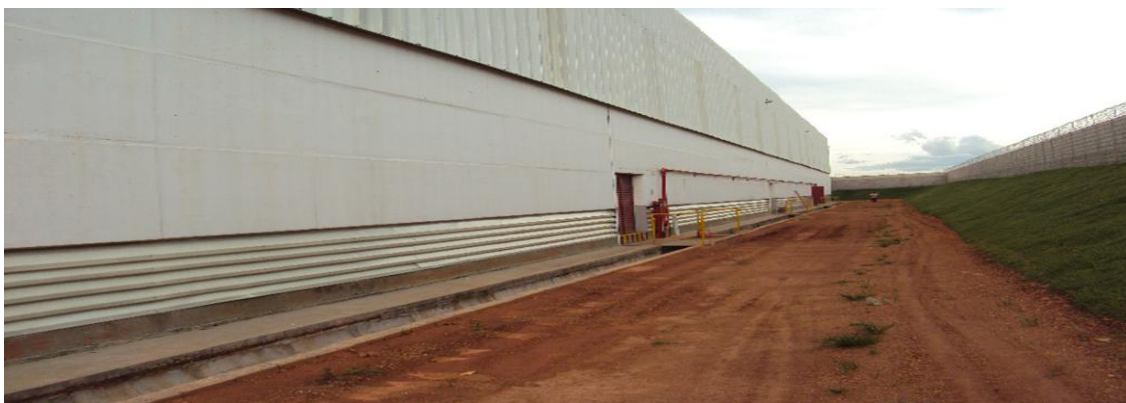
Introdução: Junção de materiais com diferentes coeficientes de dilatação térmica, sujeitos as mesmas variações de temperatura, é o exemplo do case a seguir. Movimentações diferenciadas entre argamassa de assentamento e vigas de concreto, essas movimentações ocasionaram varias trincas entre as placas gerando muito transtorno ao cliente com problemas a infiltração.

Detalhe das vigas com alguns pontos porosos e muitas trincas devido à exposição da fachada

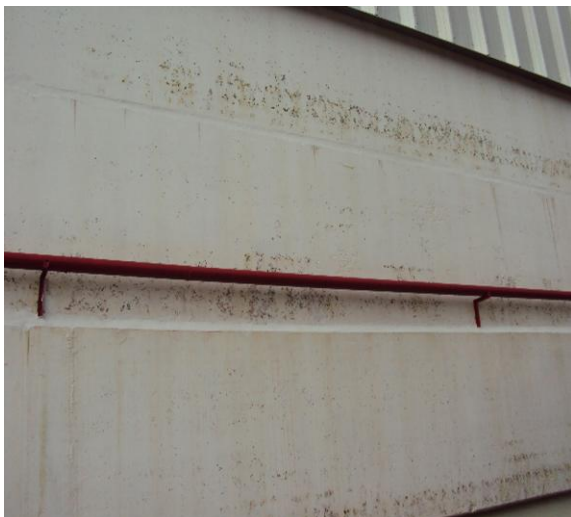
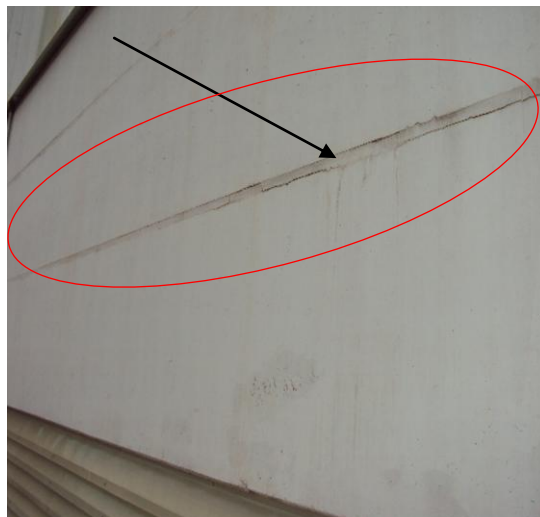
Material para calafete das juntas e trincas entre as vigas de concreto, pontos de infiltração
