Situação: Recuperação Superficial de Piso de Concreto.

Obra: Residencial Torre de Rhodes.

Localização: Rua 8 nº 666 St. Oeste - Goiânia-GO

Data: Outubro/ 2009

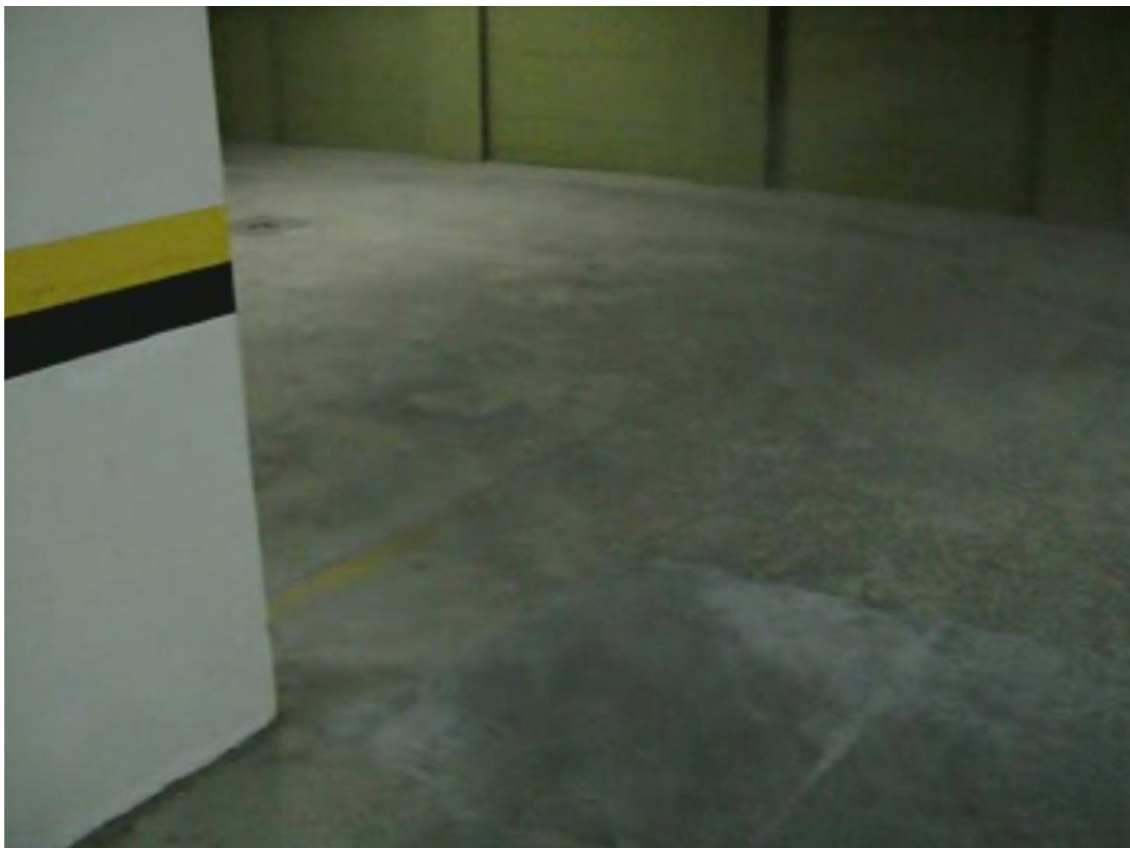
1) Piso de concreto a ser tratado.
